지하주차장 하자요인 및 품질관리방안

Underground parking lot defect factors and quality control measures

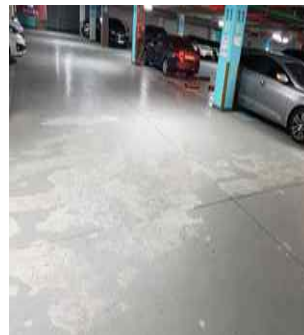
[그림1]과 같이 차량통행이 빈번한 진입램프 구간 코너 회전구간에 에폭시 박리현상, [그림2]신축준눈 컷팅부 상판의 개별 유동작에 따른 내부 크랙발생, 균열부 마찰에 따른 진동 및 소음발생으로 입주 후 하자 사례빈번,[그림3]콘크리트 내부에 팽창압이 작용하여 균열이 생기고 표층부가 박리되는 현상,[그림4]외부 침투수에 의한 철근팽창으로 균열발생 및 누수현상 등 각종 하자사례를 조사하여 원인을 분석하고자 하였다.

그림 1. 에폭시바닥 박리

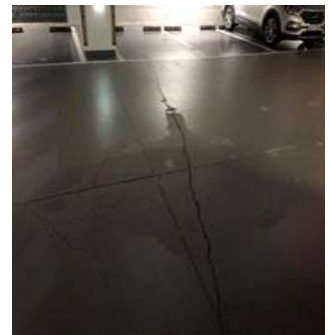
그림 2. 바닥 균열

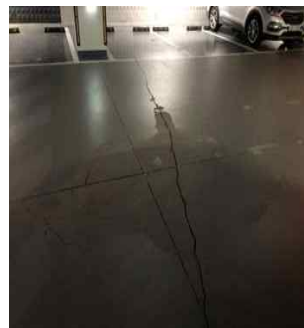
그림 3. 균열,표층부 박리

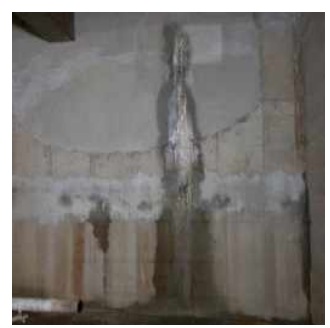
그림 4. 벽체 누수
