2024년 춘계학술발표대회 : 일반부문

외장 석재붙임공사 보수 복원 방안 설계 및 실험 검증 연구 - 에폭시 접착제 시공 부위에 대한 이음판 보강 공법-

Design and experimental verification research on repair and restoration plan for exterior stone work - Reinforcement connecting plate fixing method for epoxy fixing area -

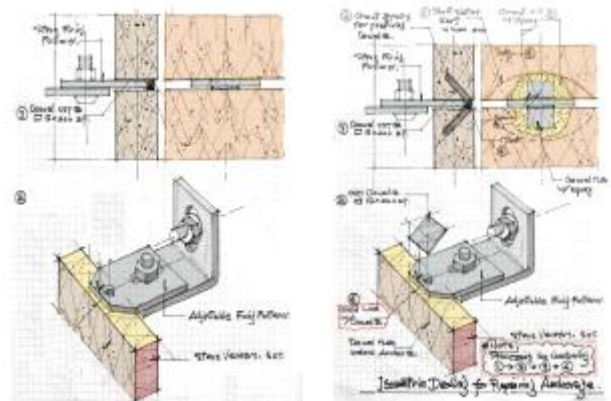
그림 1 석재 긴결부 보강 이음축 복원 방안 설계 개요

석재를 지지하는 긴결부의 요소는 석재의 자중을 지지하는 지지앵글 부위와 바람 지진 등의 수평 횡하중을 지탱하는 이음축으로 구분되며 이러한 석재의 긴결체는 구조체에 결속되어 석재를 개개별 지지하는 공법이다. 그러나 건축 현장에서는 긴결부의 수평 지지부 중 석재의 하부를 지지하는 석재 긴결체의 축(꽃음축)을 누락시키고 에폭시 접착제만으로 시공하는 하자 사례가 많다.

이러한 하자 발생 부위를 대상으로 구조적 성능을 복원하는 방법으로 상하 석재 간의 수평 줄눈(폭6mm) 사이의 노출된 지지앵글의 단부 석재 상하 마구리에 절삭 공구를 이용하여 적정 깊이의 홈(slot)을 판 후 미리 준비한 스테인리스 이음판(혹은 긴결축, 길이 15 mm x 폭 20 mm x 두께 2 mm)에 에폭시 접착제를 바르고 홈에 삽입 고정시킨다. 고정된 상하 이음판은 아르곤 용접을 통해 상호 접합시켜 고정한다. 용접 부위는 이음판의 폭에 해당하는 최소 폭 10 mm와 용접 유효 각 장 2 mm로 기계적 고정이 된다(그림 1 참조).

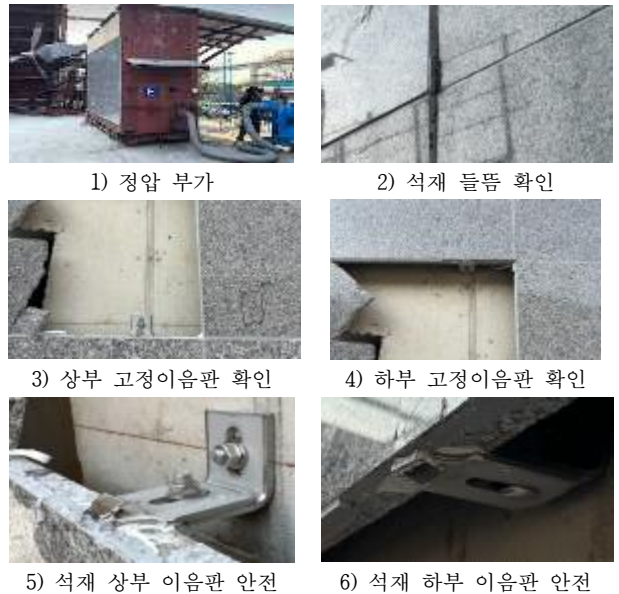
그림 3 석재 긴결부 이음판 보강부위 정압 시험 결과

① 시험결과 결과 200%, 300%에서 일부 석재에서 부풀림 현상이 발견되었으나 이것은 단순 석재를 결속하는 앵카의 조정판 긴결 볼트의 풀림에 의한 것으로 제시한 이음판(긴결축) 긴결부와는 무관한 것으로 판명되었다(그림 3 참조).

② 허용내력과 실 적용 발생응력을 비교하면 “적용전단응력 fs (SF5.0) / 최소허용내력 Fs (ASTM C615)=2.74 MPa/10.34MPa = 0.26 <1.0 : 안전 함” 의 결과를 얻었다.
