## 공장 부속 가설천막의 설치 현황 및 화재 특성 분석

### Analysis of Fire Characteristics of Temporary Factory Tents

○이 여 경\*   김 민 지\*\*   이 화 영\*\*\*  
Lee, Yeo-Kyung   Kim, Min-Ji   Lee, Hwa-Young

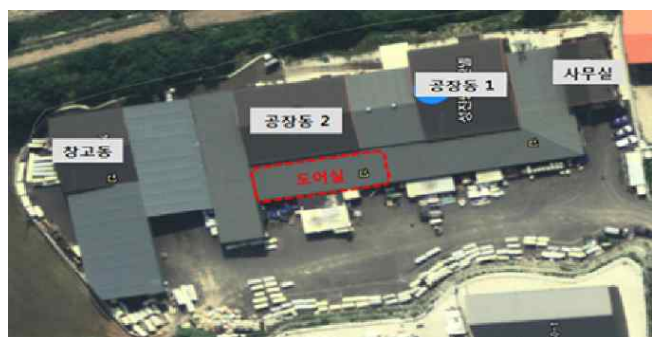
그림 1. 공장 연결형 가설천막 사례 (Case 3)

또한 가설천막의 면적이 기재되지 않아 정확한 면적 산출은 어려웠으나, <그림 1>에서 제시된 Case 3의 경우 가

설천막이 건물 4개 동을 둘러싸고 있어 실제 공장 건축물(1,502.5㎡)에 필적하는 규모를 차지하는 것으로 추정된다.

| 발화 장소 | | 발화 지점 | 개소수 | 비고 |
|---|---|---|---|---|
| 공장<br>부속<br>가설천막 | 내부 | 선풍기 전선 | 1 | Case 3 |

| 구분 | 건축물 피해 | 인명 피해 | 재산 피해 |
|---|---|---|---|
| Case 3 | 공장 + 가설천막<br>(공장 4개동 중 1동 250㎡ 소실 및 인접 1동 그을음, 수손피해 등) | 없음 | 191,473천 원 |

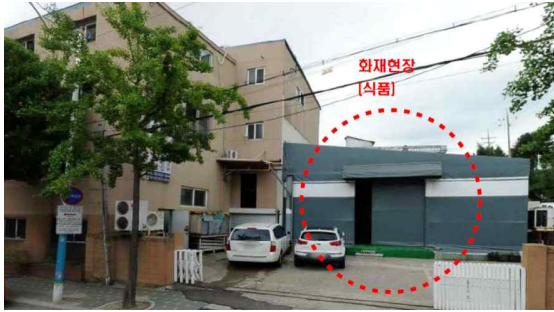
그림 2. 공장 연접형 가설천막 사례 (Case 2)  
출처: 소방청(2022)

| 발화 장소 | | 발화 지점 | 개소수 | 비고 |
|---|---|---|---|---|
| | | 시스히터 | 1 | Case 2 |

| 구분 | 건축물 피해 | 인명 피해 | 재산 피해 |
|---|---|---|---|
| Case 2 | 공장 + 가설천막<br>(철골조 천막 40㎡, 샌드위치 패널 132㎡, 냉장창고 5㎡ 소실 및 단독주택 외벽 2㎡ 그을음) | 없음 | 비공개 |

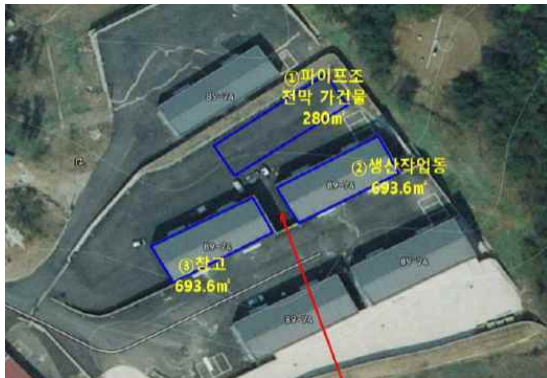
그림 3. 독립형 가설천막 사례 (Case 5)  
출처: 소방청(2022)

| 발화 장소 | | 발화 지점 | 개소수 | 비고 |
|---|---|---|---|---|
| | | 담뱃불 또는<br>미상의 불꽃 | 1 | Case 5 |

| 구분 | 건축물 피해 | 인명 피해 | 재산 피해 |
|---|---|---|---|
| Case 5 | 공장 + 가설천막<br>(가설천막 280㎡ 전소, 건물(생산 작업동) 693.6㎡ 전소, 건물(창고) 벽면 150㎡ 열변형 및 그을림 피해) | 부상 1명 | 비공개 |
