SPRING ANCHOR - ATTACHMENT TECHNOLOGY

innovative Stone & Tile cladding solutions

**SPRING ANCHOR**
UNDERCUT ANCHOR FOR STONE & TILE

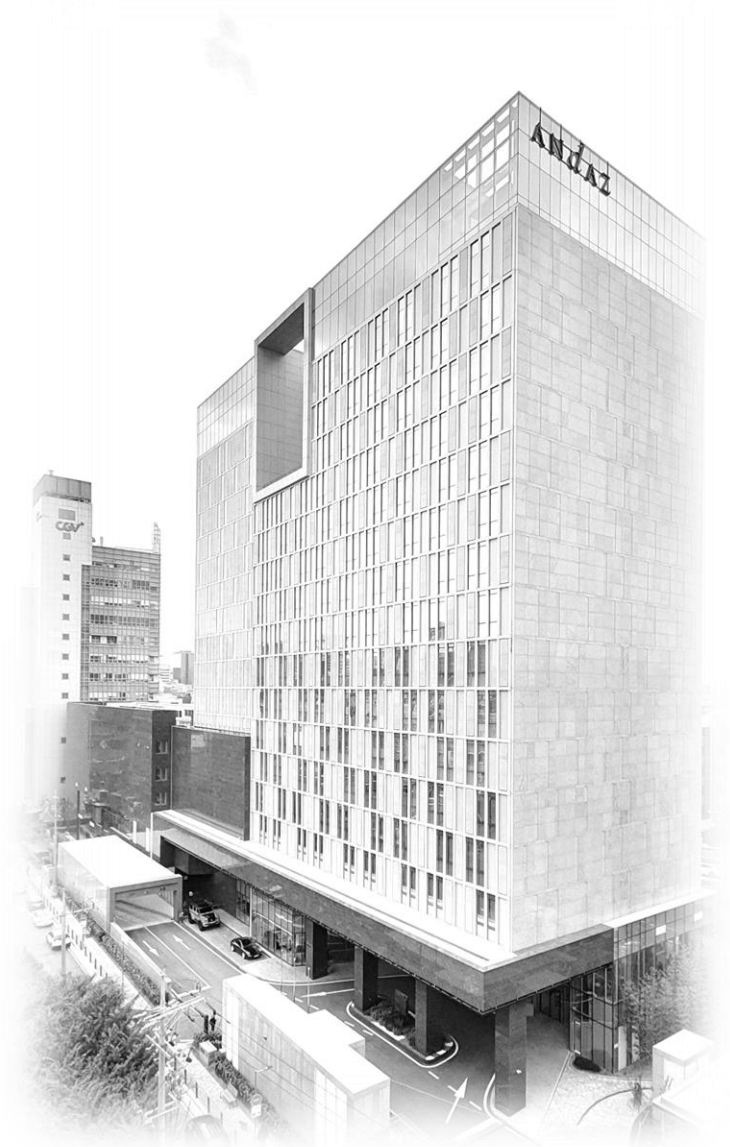
SPRING ANCHOR [스프링 앵커]

Product description

- ✓ 석재의 경우 20mm,세라믹 타일의 경우 12mm 적용됨.

Product information

- ✓ 스프링 앵커는 언더컷 홈에 삽입 시 석재에 충격을 최소화 (stress-free)하여 석재,타일의 파단 또는 균열 발생을 방지합니다
- ✓ 부정형의 언더컷 홈은 언더컷 홈 형성 장치의 기계적 오류와 드릴 비트의 마모로 인해 부정형의 언더컷 홈이 형성될 수 있습니다. 따라서 일반적인 언더컷 앵커는 부정형의 언더컷 홈에 삽입 시 석재가 파손되거나 앵커가 빠지는 현상이 발생할 수 있습니다
- ✓ 스프링앵커는 0.6mm 스테인리스 와이어 두 가닥을 겹쳐서 1.2mm 두께의 유연한 구조로의 신축성있는 확장 링으로 구성되어 있어 앵커 삽입 시 석재 나 타일에 충격이 최소화되며 석재 및 타일에 손상을 주지 않고 부정형의 홈에서도 적절한 인발력을 발휘합니다.

Material	Stone /Tile Thickness mm	Anchorage insert depth mm	Average ultimate load value
Granite	30mm	12mm	4.00-4.50kN
Lime stone	30mm	12mm	3.00-4.00kN
Ceramic Tile	12mm	7mm	1.50-1.80kN
Artificial marble	12mm	7mm	1.50-1.80kN

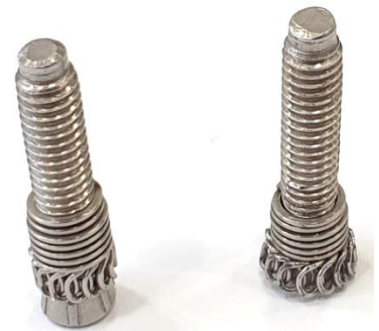
Protruding type for stone [돌출형]

Model	Thread of dia	Application	Thickness of stone
GS6-P	6 mm	Granite /Lime Stone	30mm
GS8-P	8 mm	Granite /Lime Stone	30mm

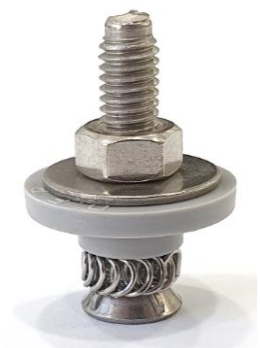
Protruding type for ceramic tile

Model	Thread of dia	Application	Thickness of stone
TS6-D	6 mm	Thin stone (Tile/artificial marble)	12mm
TS8-D	8 mm	Thin stone (Tile/artificial marble)	12mm

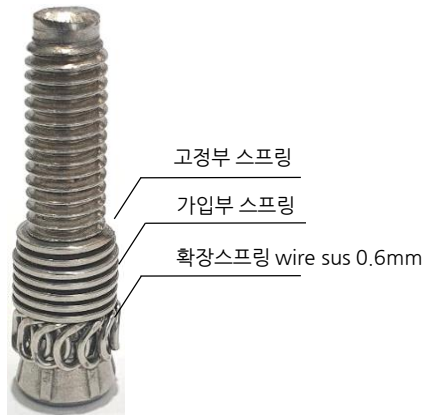
Spring anchor

- ✓ 스프링 앵커의 확장 스프링은 0.6mm 스테인리스 와이어 두 가닥이 겹쳐 제작되어 있습니다. 0.6mm가 겹쳐져 전체 두께는 1.2mm를 유지하면서도 유연한 구조를 형성합니다.
- ✓ 확장스프링은 석재의 언더컷 홀 바닥 전체에서 접점을 형성하며 확장 스프링의 유연성으로 인해 부정형의 언더컷 홀에서도 석재의 파단 없이 안정적인 인발 성능을 발휘합니다

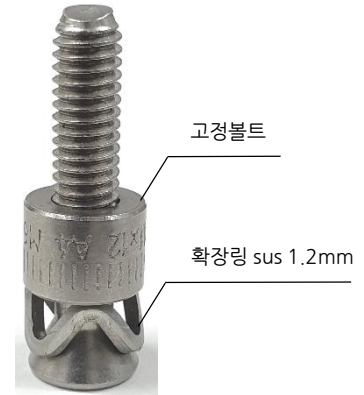
FZP anchor

- ✓ FZP 앵커의 확장 링은 1.2mm 두께의 스테인리스 스틸로 제작되어 있습니다. 확장 링 (sus wire1.2mm)을 확장하기 위해서는 많은 압력을 가해야 가능하며, 이 과정에서 석재에 많은 압력이 가해집니다.
- ✓ 부정형의 바닥확대면 홀에 1.2mm 두께의 확장 링이 삽입되면서 석재에 가해지는 압력으로 파단이 발생할 수 있으며 앵커의 빠짐의 현상이 발생할 수 있습니다.

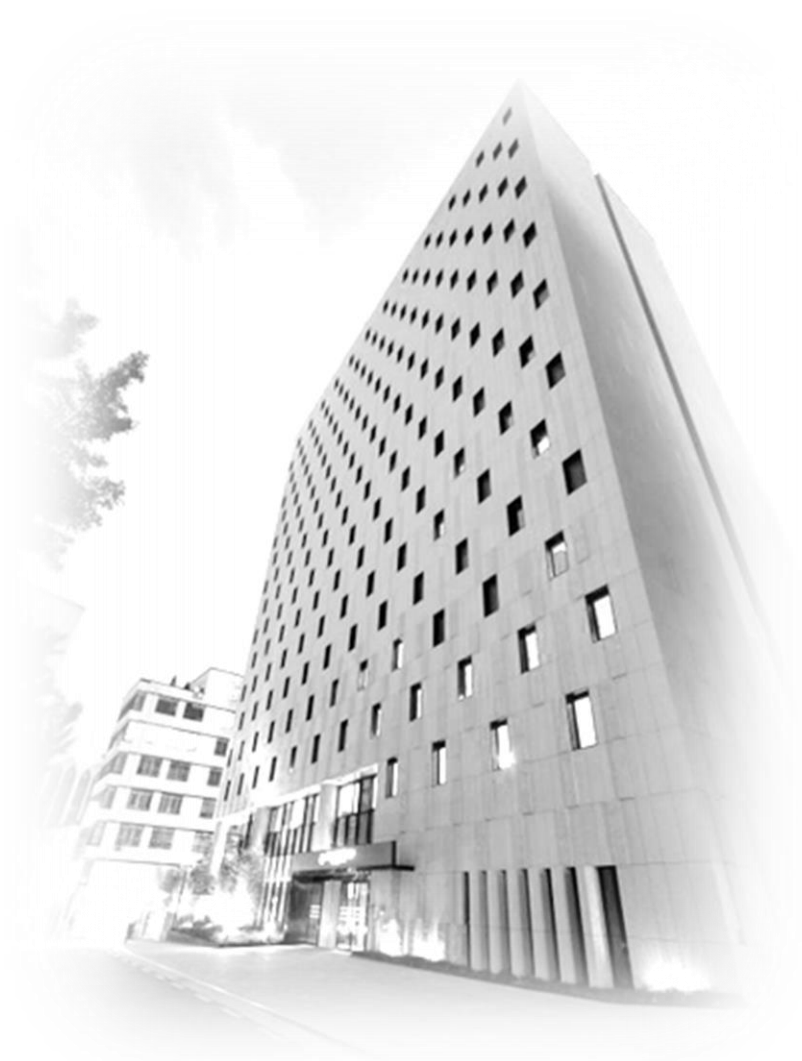
Application	Method	Drill bit	Dia
Stone 30mm	Dry method	Hard metal bit	6mm/8mm

- ✓ 포터블 드릴 머신은 석재 현장 설치시 Undercut Hole을 형성하는 데 사용되며 석재 30mm 이상에 적용됩니다
- ✓ 기존 언더컷 홀 머신은 다이아 드릴 비트와 물을 사용하여 언더컷 홀을 형성하지만, Portable undercut drill machine은 Hard mental bit 사용하여 건식 (물 불필요)으로 언더컷 홀을 형성시켜 높은 작업 **효율성(수정)**과 신뢰성을 제공합니다
- ✓ 스프링 앵커의 형상은 Hard mental bit 를 이용한 Portable undercut drill machine 에 의해 형성된 규격에 맞추어 제작 되기 때문에 다른 종류의 언더컷 앵커에 적용 시 **석재 탈락(수정)** 등의 문제가 발생할 수 있습니다.

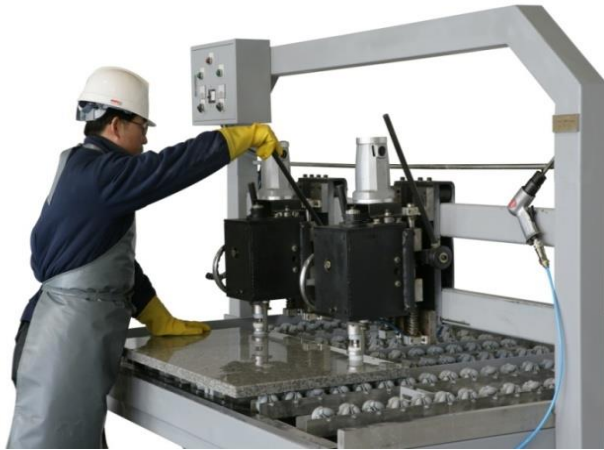
Counter-sunken undercut drill machine

Application	Method	Drill bit	Dia
Stone 20mm & ceramic 12mm	Water method	Diamon bit	8mm

- ✓ Counter Sunken 언더컷 드릴 머신은 12mm 이상의 세라믹 타일과 20mm의 석재에 언더컷 구멍을 형성하는 데 사용됩니다. 다이아몬드 드릴 비트와 물이 언더컷 구멍을 형성합니다

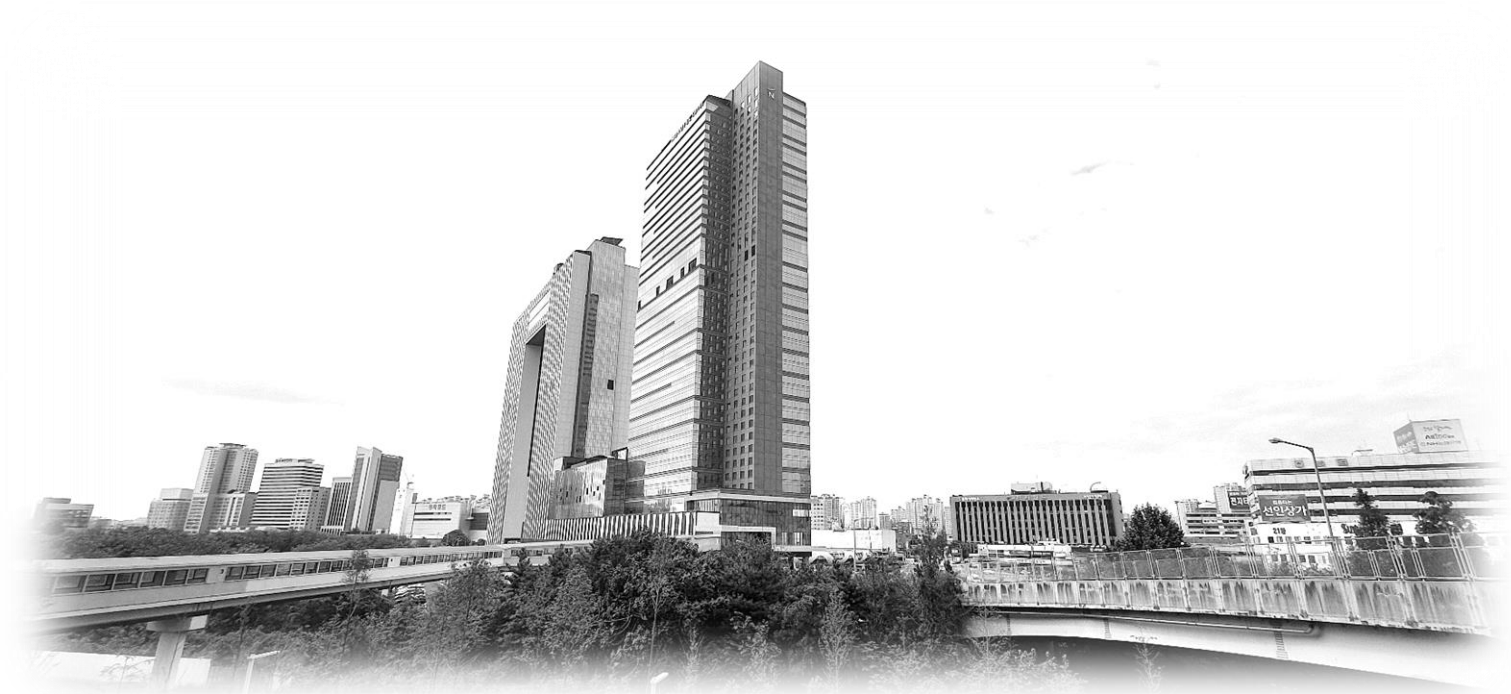
CLADDING SOLUTION [Unit panel 설치 공법]

- ✓ 리사주 Unit panel system은 기계적 연결구조의 내진설계(Seismic design)가 적용된 석재 및 타일 패널 제작 설치 시스템 입니다.

- ✓ 처짐 방지와 위치 고정용 앵글 시스템은 석재 Unit Panel 제작에 적용되는 앵글 시스템으로 ,석재 패널의 자중에 의한 처짐 및 외력 힘에 의한 앵커 볼트의 위치 이탈을 방지하기 위해 Steel plate에 홈을 형성한 처짐 방지용 앵글과 이를 고정하는 위치고정 앵글을 결합 ,석재 와 구조체간의 기계적 연결 구조를 형성 시킬 수 있습니다 (수정)

- ✓ Test method : AAMA 501.6 Dynamic Seismic Performance Test Evaluation
- ✓ Test Lab : Korea Construction and Living Environment Test Research Institute (KCL)

Test	단위	변위량	결과값	비 고
Seal cracking	mm	150	OK	Percentage to sample height ≥ 3.75%
Cracking	mm	150	OK	Percentage to sample height ≥ 3.75%
Fall out	mm	150	OK	Percentage to sample height ≥ 3.75%

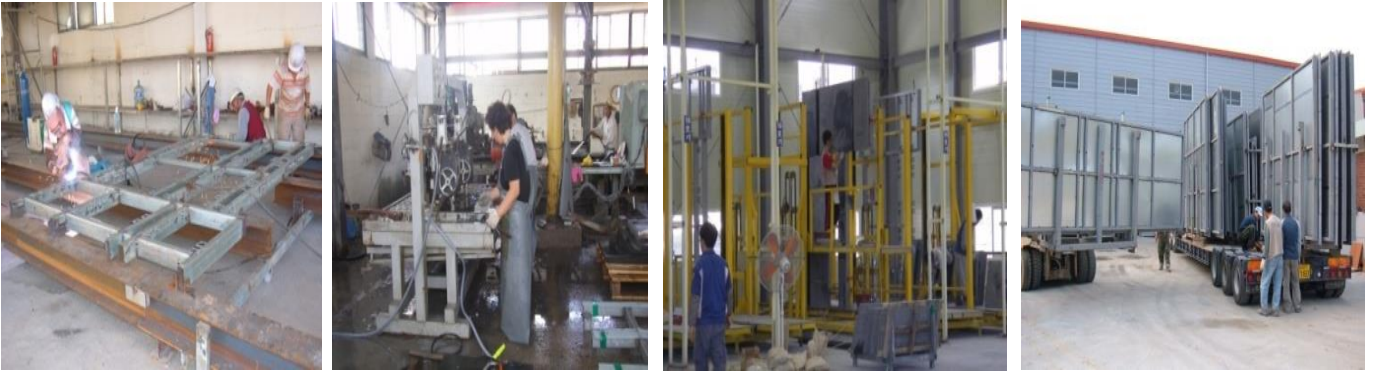
Unit Panel 공장 제작 공정

석재 패널 제작 공정

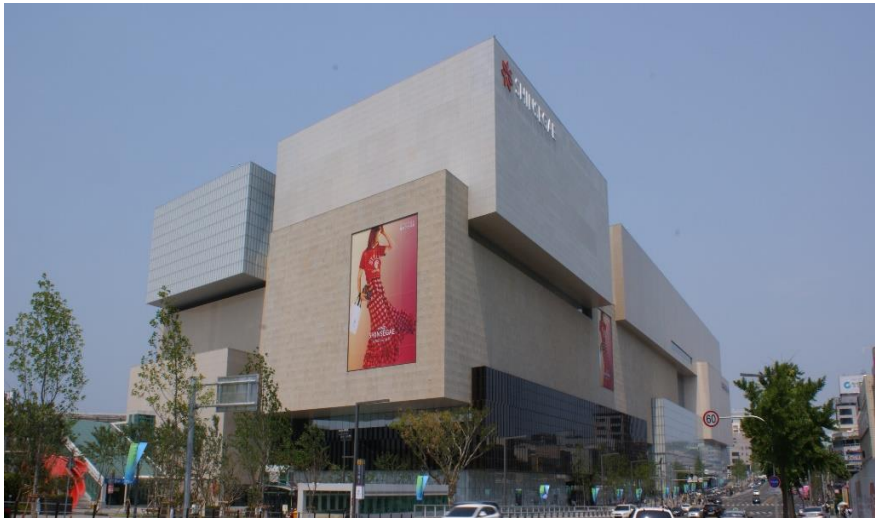
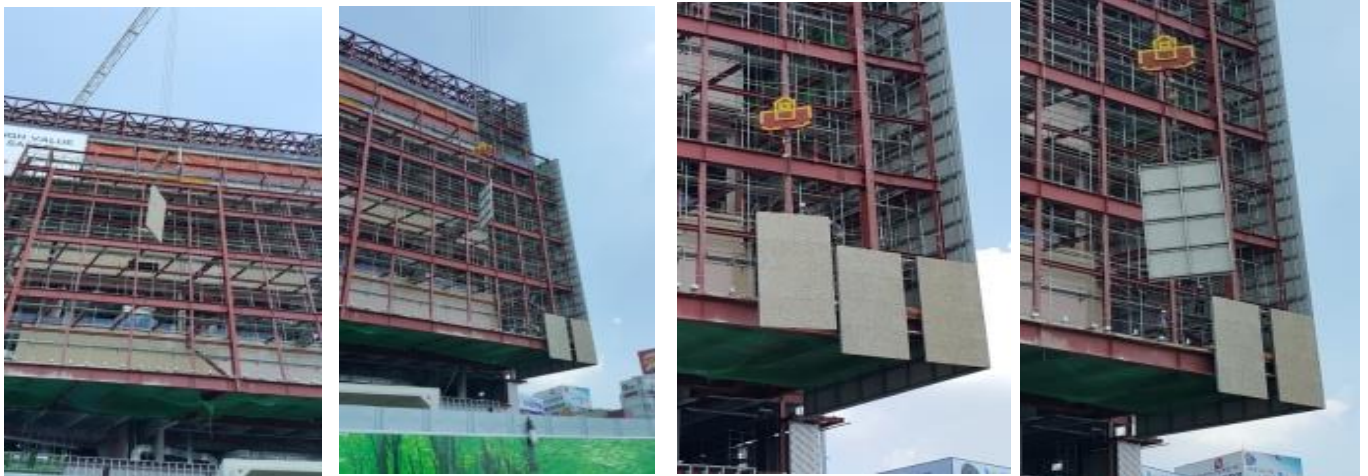
Unit Panel 현장 설치 공정

석재 패널 현장 설치 공정

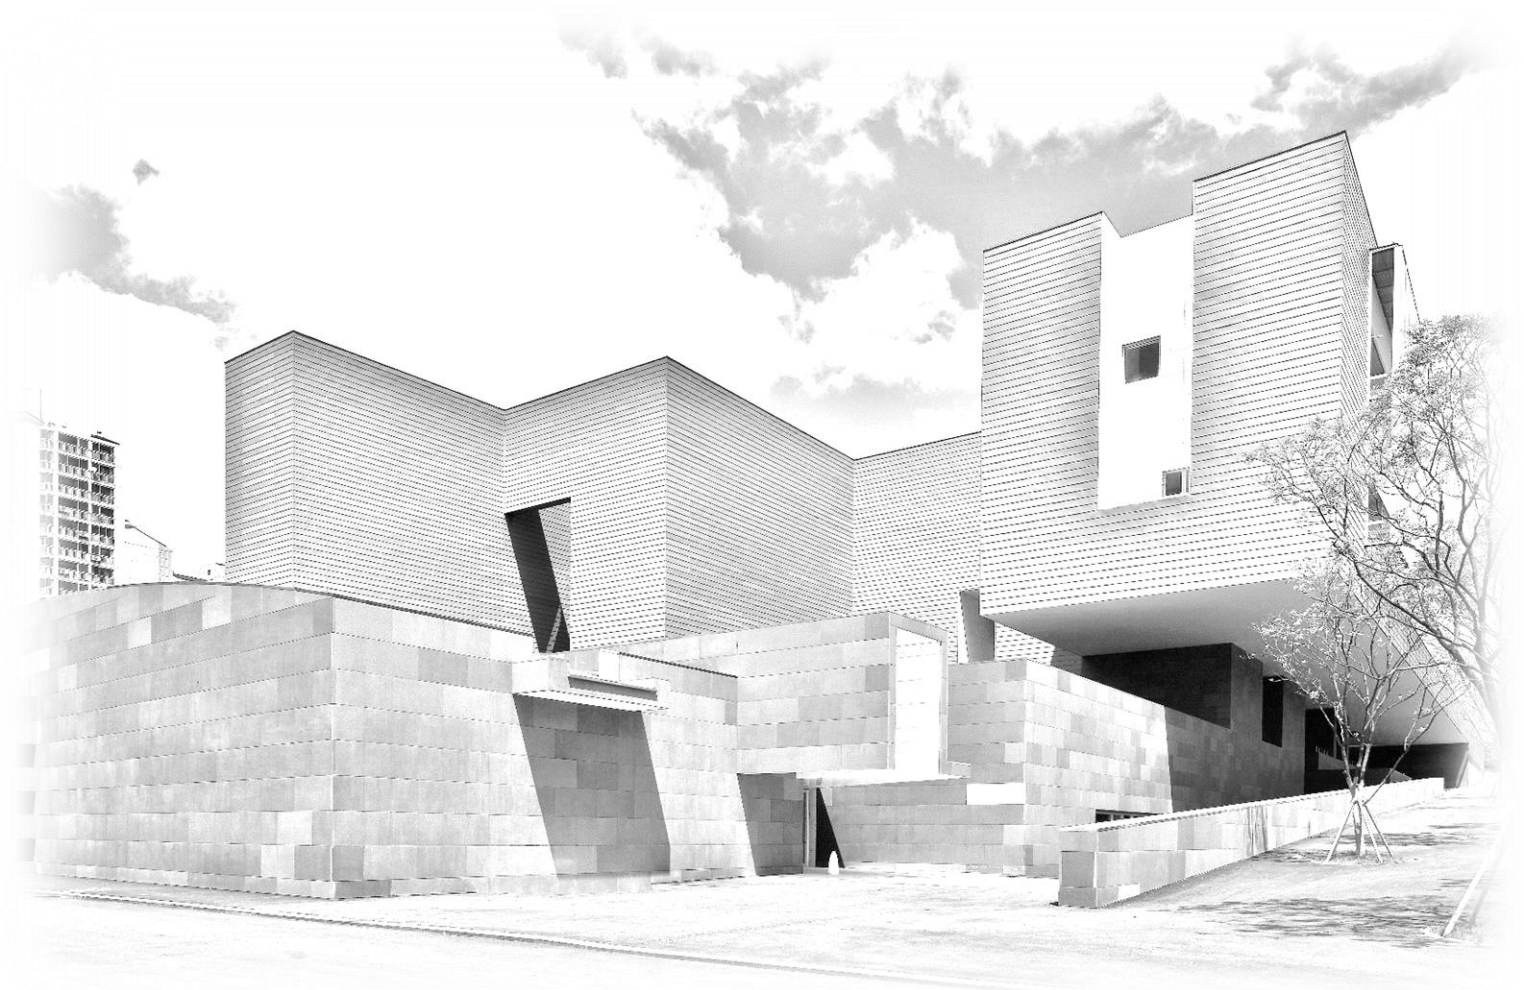
CLADDING SOLUTION [현장 설치 공법]

- ✓ 반전앵글 시스템은 (反轉/ Reverse angle) 기계적 연결 구조의 내진 설계가 적용된 석재 및 타일 현장 설치용 앵글 시스템입니다.

Test	단위	변위량	결과값	비고
Seal cracking	mm	150	OK	Percentage to sample height ≥ 3.75%
Cracking	mm	120	크랙발생	Percentage to sample height ≥ 3.75%
Fall out	mm	150	OK	Percentage to sample height ≥ 3.75%

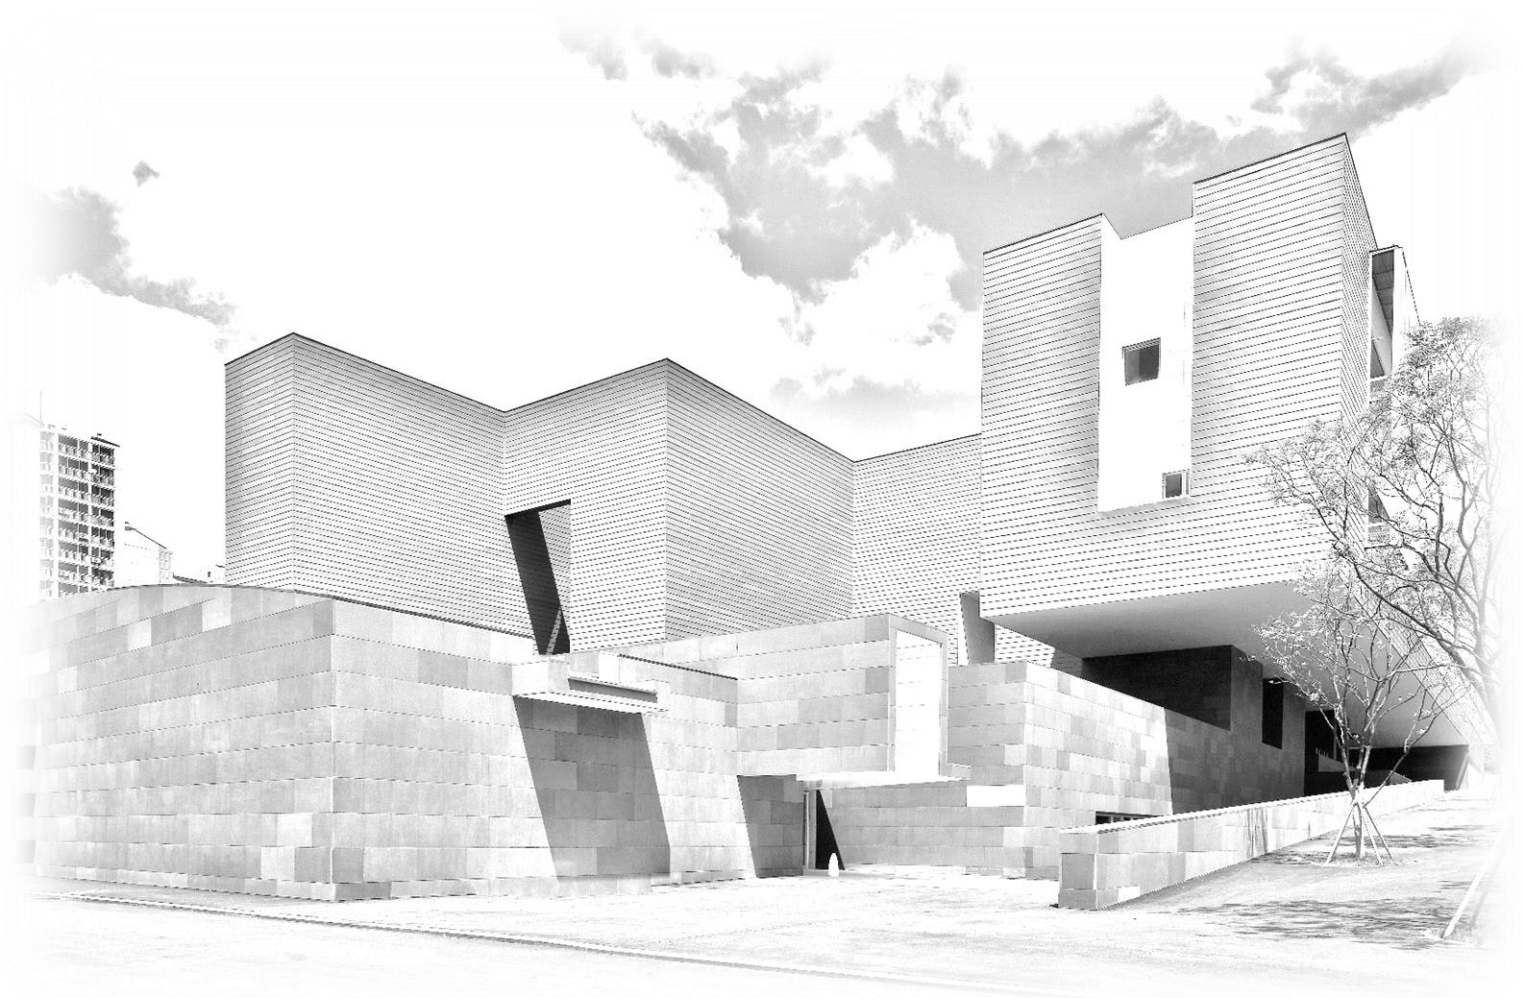
TEST REPORTS [내 풍압 및 내진 구조 성능시험 평가]

석재 패널 동적 내진 성능 시험

시험 일자 : 2020년 02월 04일 ~ 2020년 04 월03일

시험 방법 : AAMA 501.6 - 18
