공공주택단지 내 국공립어린이집의 배치・채광・조망 분석

- 서울 SH 고덕강일 공공주택지구를 중심으로 -

Environmental Assessment of Site Layout, Daylighting, and View in Public Daycare Centers within Public Housing Complexes

- A Case Study of the Godeok-Gangil Public Housing District, Seoul -

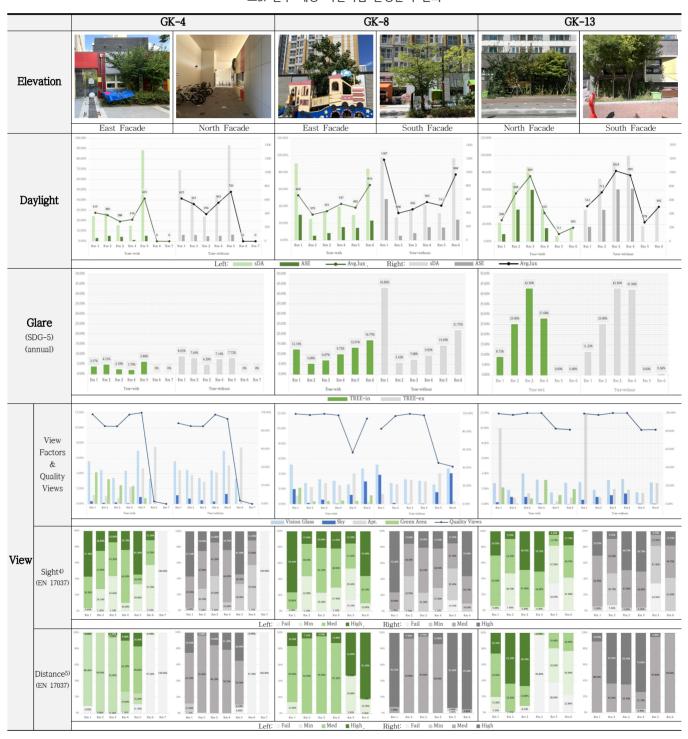
표3. 연구 대상 어린이집 환경분석 결과

⁴⁾ Horizontal Sight Angle(수평시야각)은 관찰 위치에서 창으로부터 볼 수 있는 외부의 창공/조망 부분의 수평 시야각(XY 평면상)을 의미함.

⁵⁾ Outside View Distance(외부 조망 거리)는 창문 너머 외부 물체(자연, 건축물 등)까지의 거리의 중앙값(median view distance)을 의미함.
