## BF 관점의 행정복지센터 환경 및 사용자 인식 분석

### Analysis of Community Welfare Center's Environment and User Perception from the BF Perspective

키워드 : 무장애, 행정복지센터, 현장조사, 설문조사

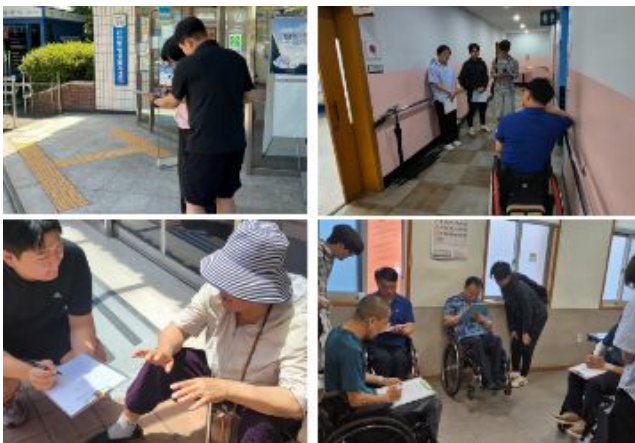
그림 1. 현장조사 및 사용자 설문

둘째, 현장 조사 결과 화장실의 접근성, 건물 출입구의 경사로 각도, 각종 안내 사인의 경우 BF 인증 기준은 충족하지만 실제 이용에는 불편할 수 있는 요소들이 확인되었다. 특히, 이용자의 장애 특성에 따라서는 불편이 더 가중될 수 있는 문제가 있어 현행 BF 인증 기준이 적절한지에 대한 검토가 필요한 것으로 판단되었다.

이상의 내용을 반영한 개선방안을 요약하면 다음과 같다. 먼저, 정량적 기준과 함께 사용자 인식 및 편의 등을 반영한 정성적 기준의 도입이 필요하다. 둘째, 인증을 받은 이후 사후 평가 및 관리가 미흡한 문제의 개선이 필요하다. 이를 위해서는 준공 후 일정 기간 모니터링 결과를 반영하는 시스템 적용도 고려할 필요가 있다. 셋째, 장애 유형별 행동 특성을 반영한 기준 및 제품 개발이 필요하다. 특히, 위생시설(화장실)에 대한 문제는 현장조사와 설문조사에서 공통적으로 확인되었는데, 공간 이용에 도움을 주는 제품들이 많이 개발되고 있음을 고려함과 동시에 인체 공학적 관점에서 기존 치수 기준이 적절한지에 대한 재검토가 필요할 것이다.
